MINISTERIO
DE CIENCIA, INNOVACIÓN
Y UNIVERSIDADES

PRUEBAS SELECTIVAS PARA INGRESO COMO PERSONAL LABORAL FIJO

PROGRAMA: INGENIERÍA ESTRUCTURAL

Ejercicio 3. Evaluación de estructuras existentes deterioradas.

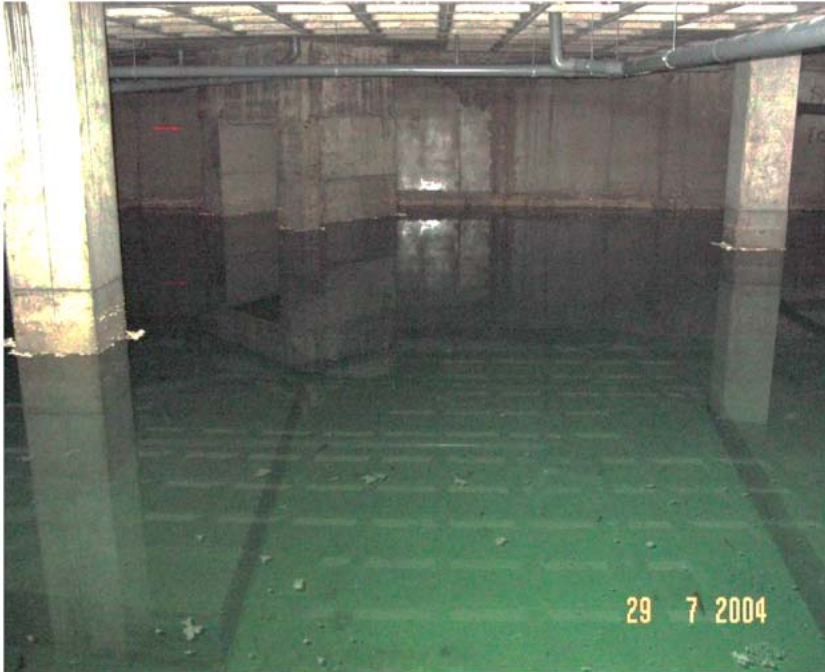
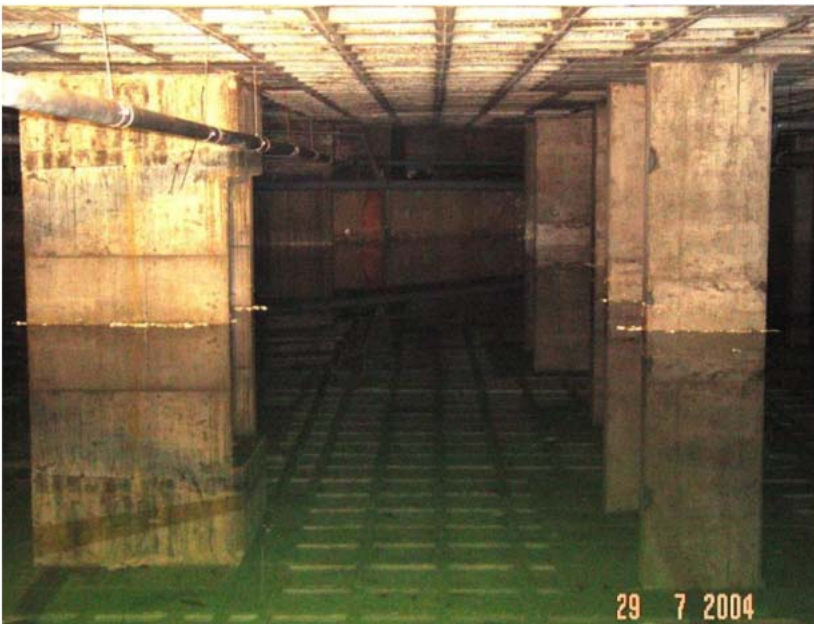
FOTOS DE LA PLANTA INUNDADA

La planta de sótano -2 se dejó sin uso determinado para que el nivel freático fluctuase libremente sin necesidad de bombeo constante a saneamiento. Está por lo tanto está parcialmente inundada hasta una profundidad aproximada de 2,50 m, altura variable según las distintas épocas del año. Tiene una altura libre de pilares de unos 5,00 m. Sólo dispone de un acceso peatonal desde uno de los núcleos de escalera y no cuenta con huecos de ventilación.

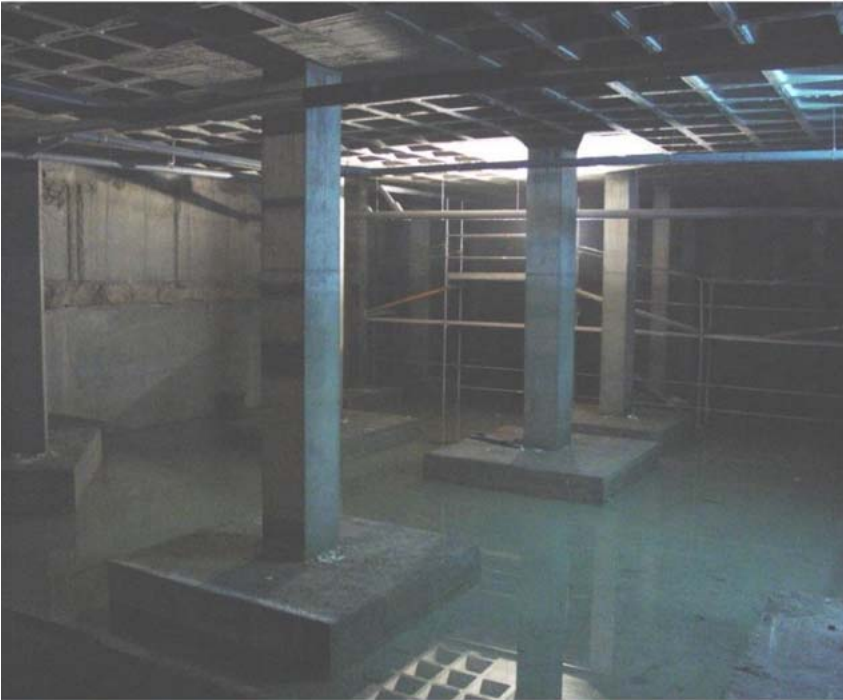
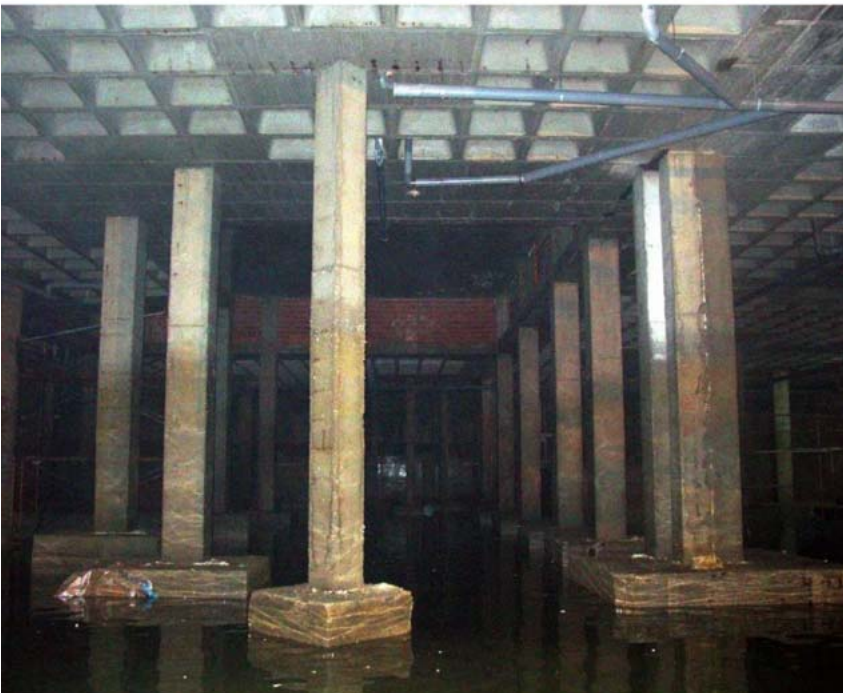
FOTOS DE LA PLANTA DRENADA

Para realizar la inspección, se bajó al nivel del agua mediante bombas de achique. Las lesiones observadas se presentan en el reportaje fotográfico.

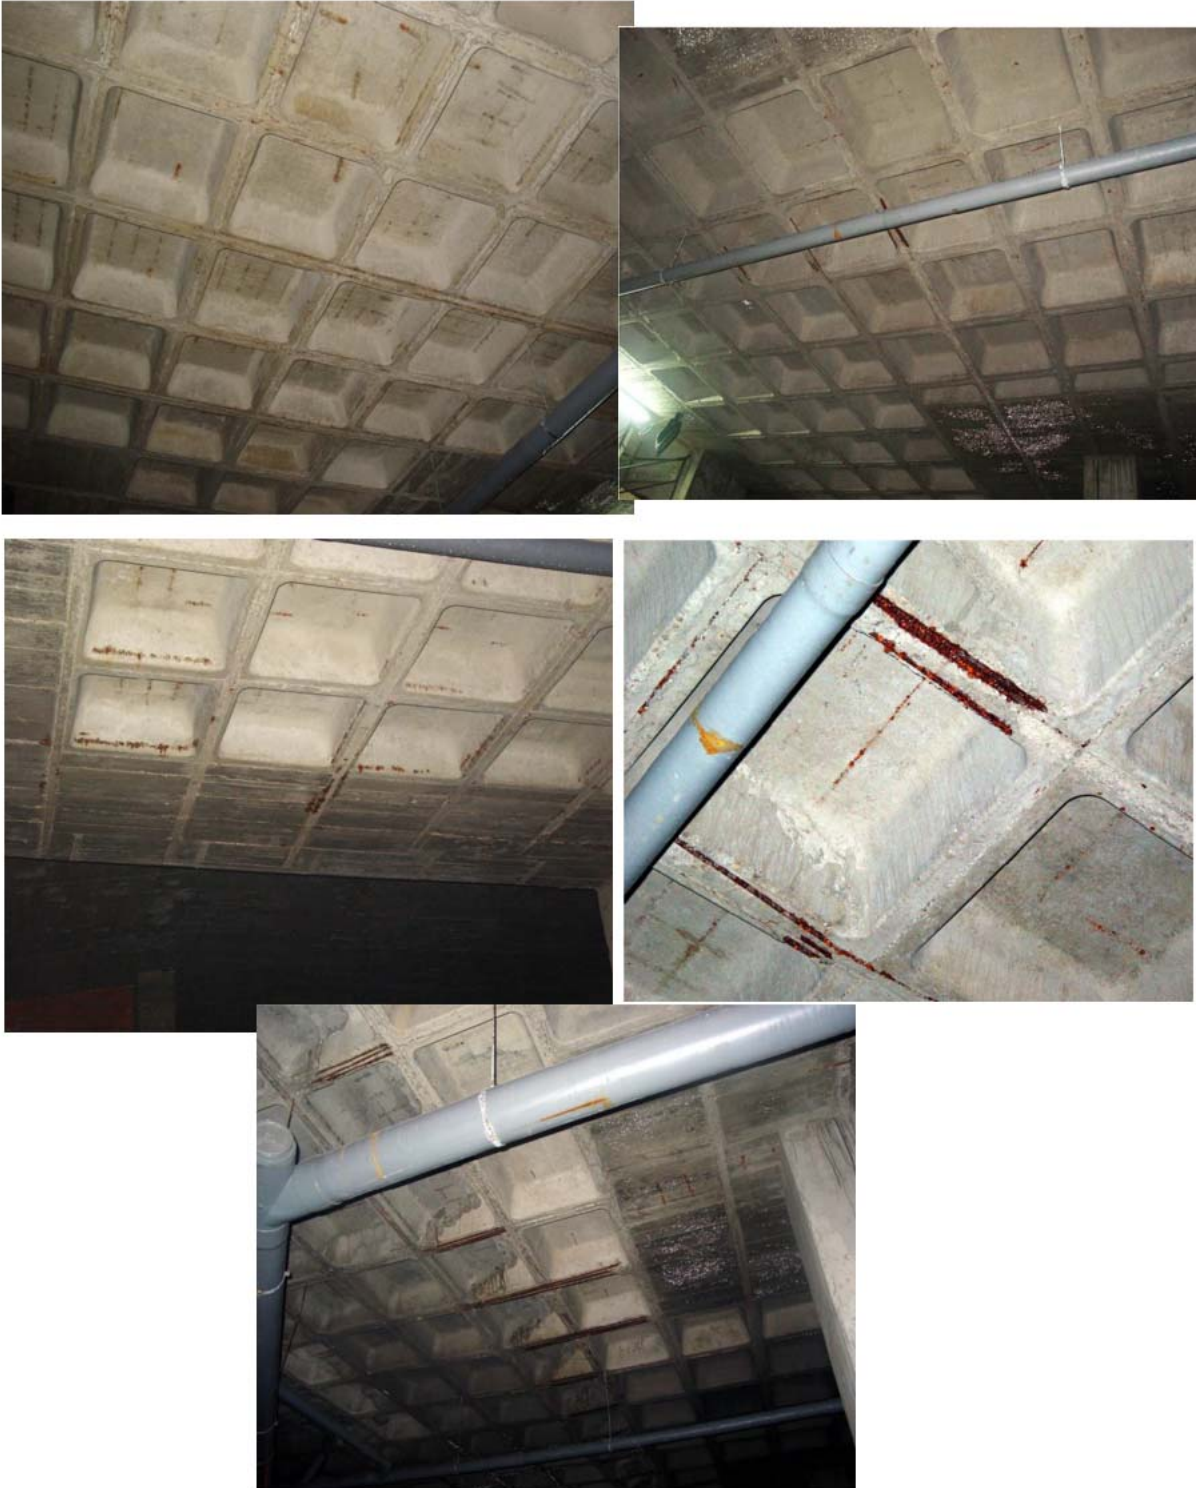
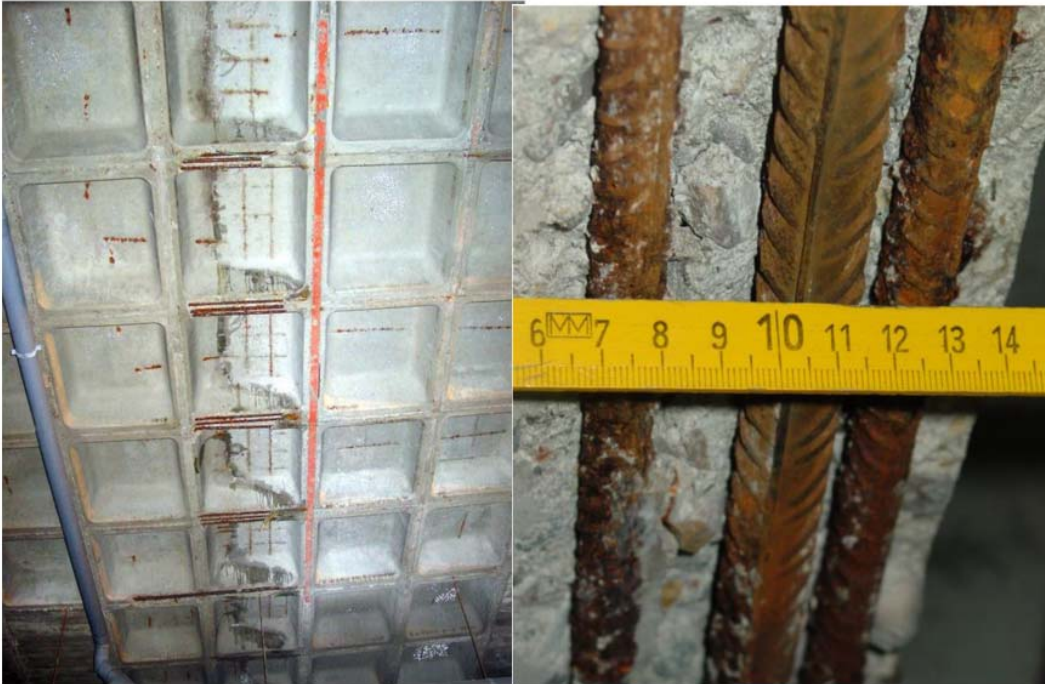
FORJADO RETICULAR

El techo del sótano -2 es un forjado bidireccional de hormigón armado, de casetones recuperables, y capiteles en pilares. Existen además algunas vigas embebidas en el forjado, a ambos lados de la junta de dilatación de la estructura, en el perímetro del hueco de la piscina y un zuncho perimetral de apoyo sobre el muro de contención. Las luces entre pilares están entre los 4,00 m y los 7,00 m.
